# Ergebnisse des 10-Jahres-Messprogramms zur Korrosionsbelastung an Brückenstandorten in Deutschland

**Institut für  
Korrosionsschutz  
Dresden GmbH**

GAV Forschungskolloquium 2023 | 16. - 17.10.2023 in Hannover  
**Ergebnisse des 10-Jahres-Messprogramms zur Korrosionsbelastung  
an Brückenstandorten in Deutschland**

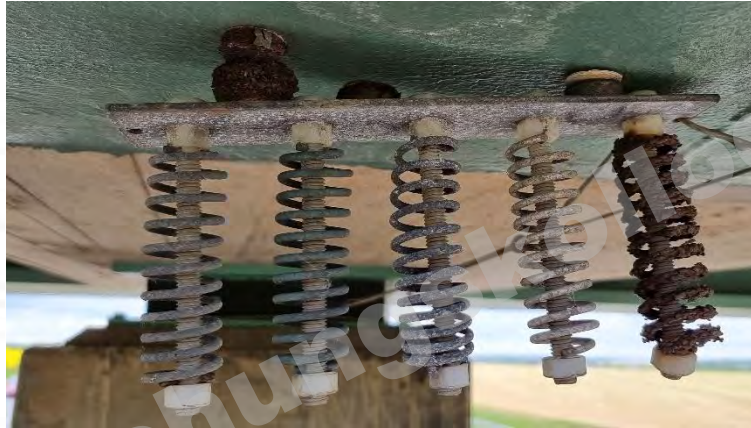
Zeitabhängiger Zinkabtrag Wirtschaftswegbrücke über A4

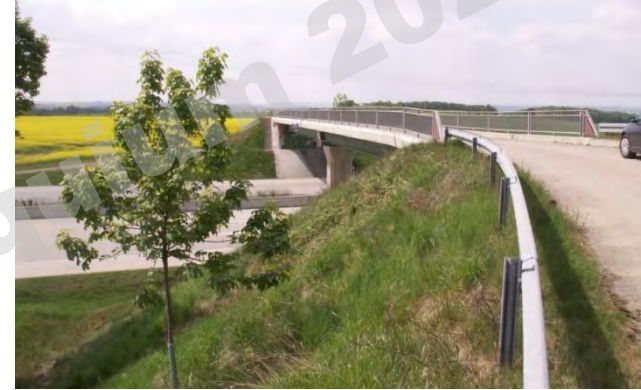
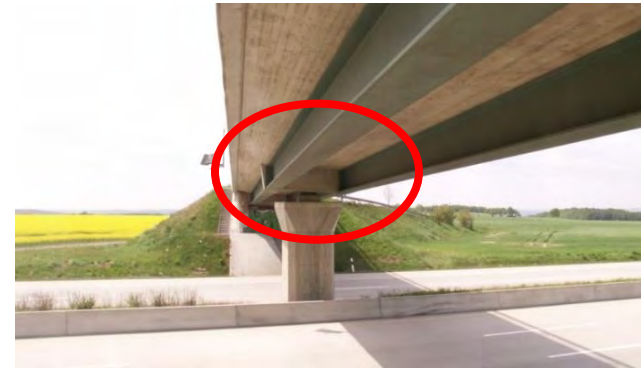
Visueller Zustand der Standardprobe von Stelle 1 nach 10 Jahren

Korrosivitätskategorie C4

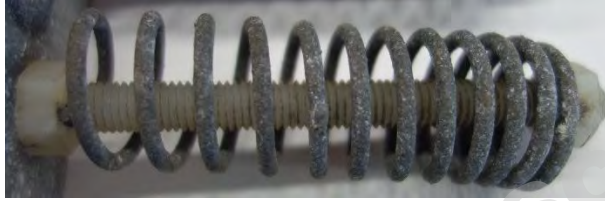
Zeitabhängiger Zinkabtrag

Wirtschaftswegbrücke über A4

Höchster Abtrag nach 10 Jahren:

Zink 20,5  $\mu\text{m}$ , Eisen 308  $\mu\text{m}$

Zn und Fe Wendeln nach 10 Jahren

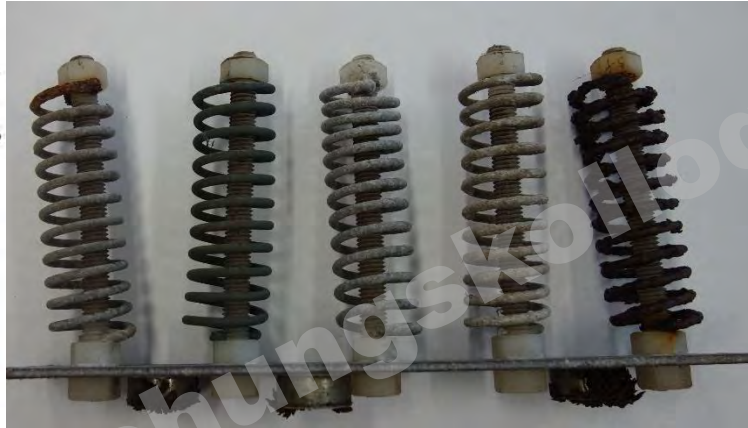
## Zeitabhängiger Zinkabtrag Rader Hochbrücke A7

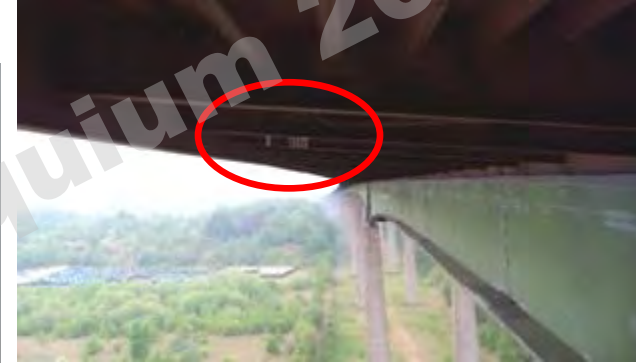
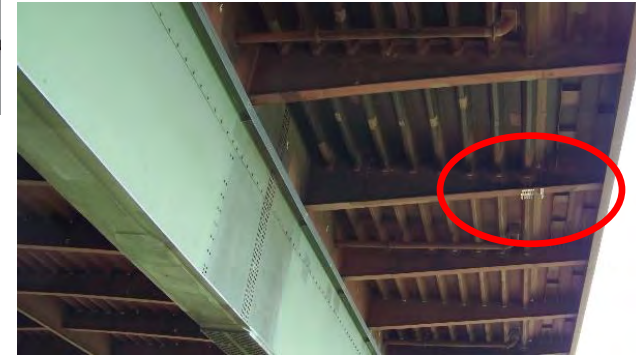
Visueller Zustand der Standardprobe von Stelle 1 nach 10 Jahren

Korrosivitätskategorie C3 (C4)

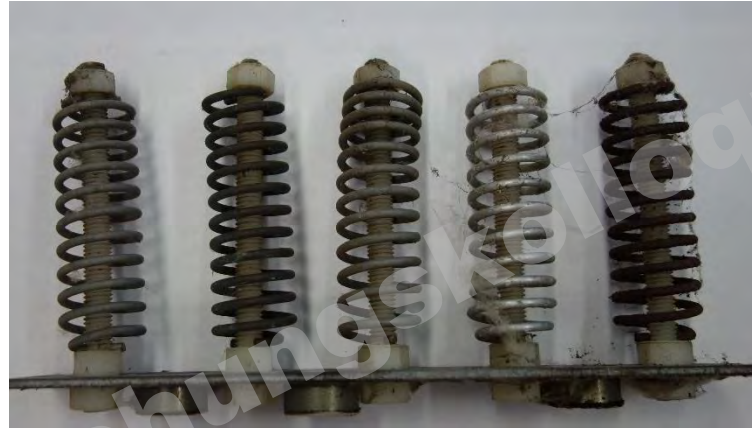
## Zeitabhängiger Zinkabtrag Müglitztalbrücke Dohna A17

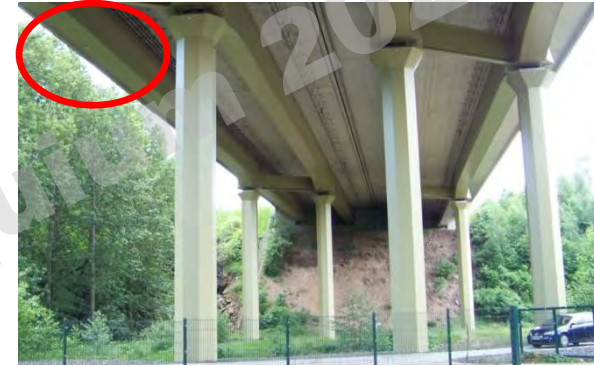
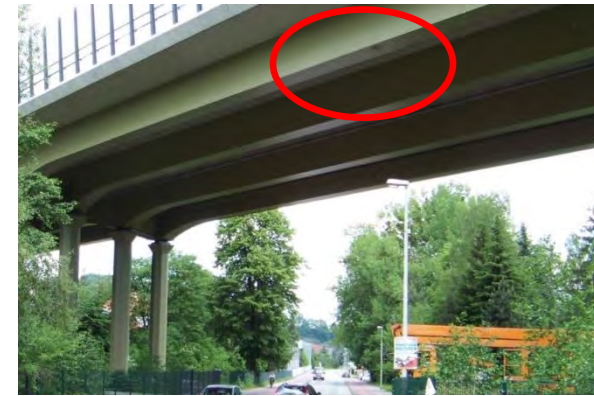
Visueller Zustand der Standardprobe von Stelle 2 nach 10 Jahren

Korrosivitätskategorie C2

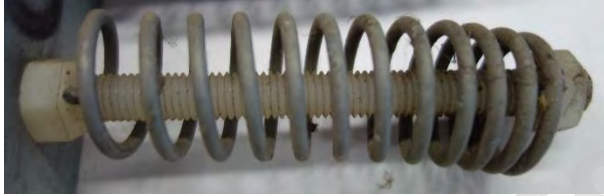
Zeitabhängiger Zinkabtrag  
Müglitztalbrücke Dohna A17

Höchster Abtrag nach 10 Jahren:  
Zink  $1,9 \mu\text{m}$ , Eisen  $43,5 \mu\text{m}$

Zn und Fe Wendeln nach 10 Jahren
